Το χρονικό μιας σωστικής ανασκαφής: Εργασίες αποκόλλησης ψηφιδωτών δαπέδων οικίας ρωμαϊκών χρόνων στην πόλη της Ρόδου

Ελευθερία Τερεζάκη

Πάυλος Τριανταφυλλίδης

The Chronicle of a Rescue Excavation: Detaching Mosaic Floors of a Roman House in the City of Rhodes

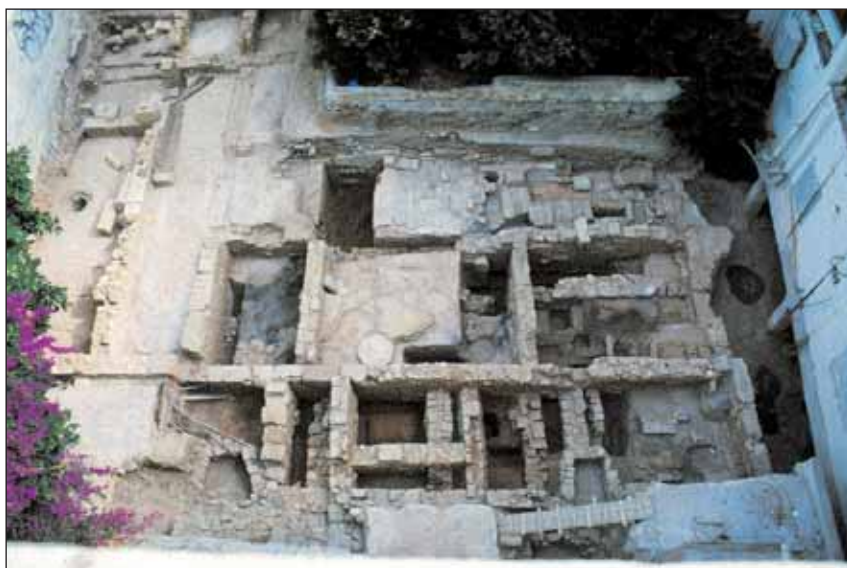
1. Οικ. Β. Καραγιάννη (πρώην Αυγουστάκη). Γενική άποψη της ανασκαφής.

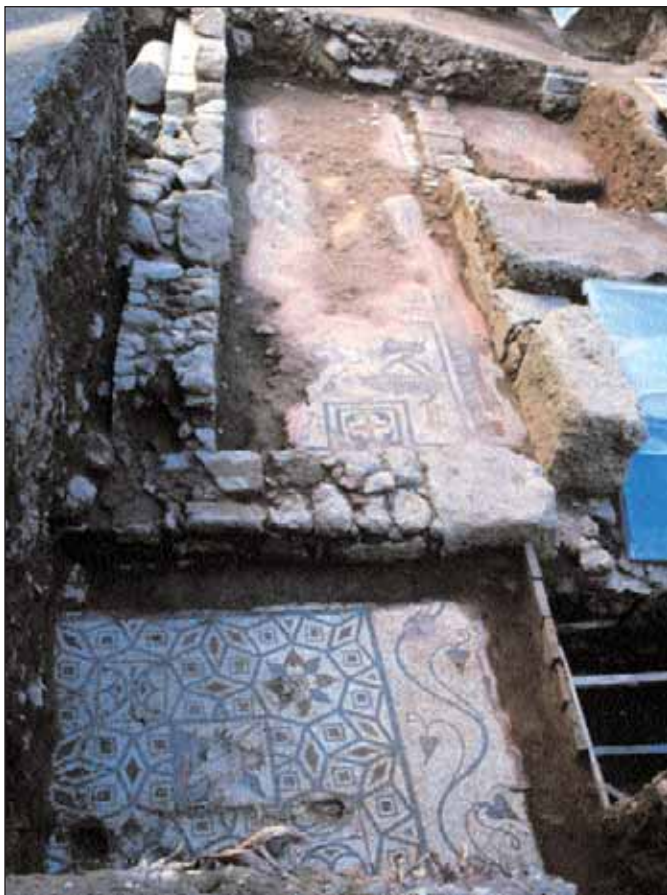
2. Ψηφιδωτά δάπεδα της βόρειας ρωμαϊκής οικίας. 4ος αι. μ.Χ.

Από την οικία σώζεται, στο δυτικό τμήμα της, μέρος του αιθρίου, το δάπεδο του οποίου αποτελείται από χοντρές ψηφίδες-κομμένα βότσαλα κυανού, λευκού και ερυθρού χρώματος. Οι ψηφίδες διατάσσονται γύρω από χτιστό πηγάδι που φαίνεται ότι βρίσκεται στο κέντρο του αιθρίου και διακοσμούνται με φυτικά θέματα, όπως γιρλάνδες και επάλληλες φολίδες. Γύρω από τον ανατολικό τοίχο της αυλής σώζεται τμήμα πήλινου σωλήνα απορροής των υδάτων, ο οποίος πιθανώς κατέληγε στο χτιστό πηγάδι, καθώς και δύο αρράβδωτοι κίονες ασβεστολιθικής σύστασης που προέρχονται πιθανώς από την είσοδο του αιθρίου. Γύρω από το αίθριο διάδρομοι και ορθογώνια δωμάτια είχαν επιστρωθεί με περίτεχνα ψηφιδωτά δάπεδα (εικ. 2), εξάιρετα δείγματα των ψηφροθετικών τεχνικών *opus tessellatum* και *vermiculatum*.⁸

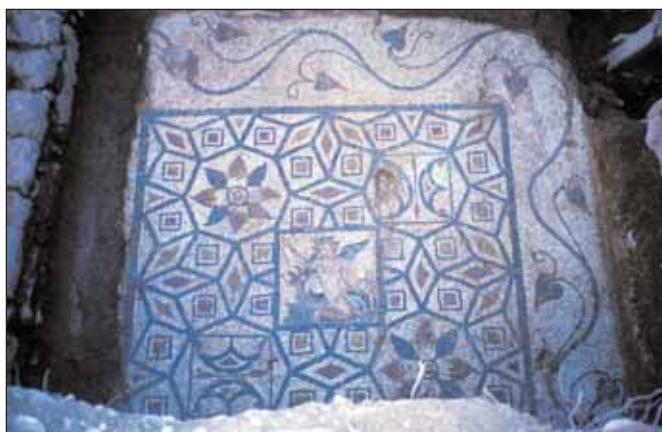
Νοτίως του αιθρίου σώζεται χτιστός ορθογώνιος χώρος (εικ. 3, χώρος 3.1, διαστάσεων 2,90 x 2,20 μ.) που αποτελούσε ένα από τα κεντρικά δωμάτια της οικίας. Το ψηφιδωτό δάπεδο σώζεται ακέραιο και αποτελείται από κεντρικό εικονιστικό θέμα και παραπληρωματικά φυτικά κοσμήματα. Το μονολιθικό κατώφλι εισόδου βρίσκεται στη βορειοδυτική γωνία του δωματίου, ενώ γύρω από αυτό σώζεται τμήμα των λευκών κατά χώραν ευρισκομένων λευκών μαρμαροθετημάτων. Τμήμα από την επένδυση των τοιχογραφιών του δωματίου σώζεται στη βάση και συγκεκριμένα στη νοτιοανατολική γωνία του.

Το ψηφιδωτό έχει παράσταση με κεντρικό θέμα στεφανοφόρο φτερωτό Έρωτα που ιππεύει δελφίни, διασχίζοντας τα αφρισμένα θαλάσσια κύματα, κρατώντας στο αριστερό χέρι μαστίγιο. Το όλο θέμα βρισκόταν εντός τετραγωνικού πλαισίου γύρω από το οποίο γεωμετρικά και εκγεωμετρισμένα φυτικά θέματα πλαισιώναν την παράσταση, όπως πολυγωνι-

3. Νότιο ψηφιδωτό δάπεδο (χώρος 3.1).

κοί ρόμβοι στα άκρα, εντός των οποίων εγγράφονται χιαστί αντρωποί πέλτες, εγγεγραμμένοι σε πολυγωνικό ρόμβο, καθώς και ελικοειδείς ρόδακες. Αντίστοιχοι παραπληρωματικοί πολυγωνικοί ρόμβοι και απλοί ρόμβοι ή τετράγωνα συμπληρώνουν το διακοσμητικό γεωμετρικό πλαίσιο. Περιμετρικά του γεωμετρικού και εικονιστικού θέματος, πλατιά διακόσμηση κισσόφυλλων με κάνθαρο στη βόρεια πλευρά συμπληρώνουν τη θεματολογία του ψηφιδωτού. Το είδος της γεωμετρικής διακόσμησης, κυρίως οι πέλτες και η φυσιοκρατική απόδοση των μορφών, υποδεικνύουν τη χρονολόγηση του ψηφιδωτού στον 4ο αι. μ.Χ.

Σχετικά με την κατάσταση διατήρησής τους, το νοτιότερο ψηφιδωτό δάπεδο σωζόταν ακέραιο και σε αρκετά καλή κατάσταση. Φθορές που παρατηρήθηκαν οφείλονται στην επίδραση του νερού και της αρκετά έντονης υγρασίας που παρατηρείται στο κλίμα της Ρόδου,⁹ καθώς και στο υπέδαφός της, παράμετροι¹⁰ που επέδρασαν στη μείωση της αντοχής του υποστρώματος¹¹ του δαπέδου, δηλαδή του κονιάματος, καθώς και της συνοχής των ψηφίδων που έφεραν διαλυτά και αδιάλυτα άλατα στην επιφάνειά τους.

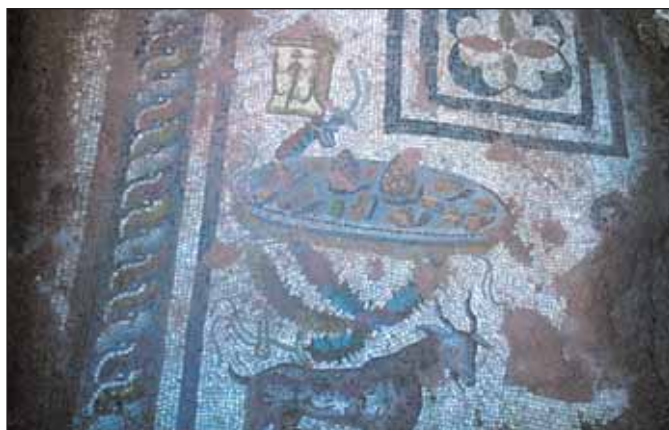
4. Ανατολικό ψηφιδωτό δάπεδο (χώρος 1).

Το ανατολικότερο ψηφιδωτό (εικ. 4) κάλυπτε τον επιμήκη ανατολικό διάδρομο (χώρος I, διαστάσεων 11,50 x 2,10 μ.) του αιθρίου και απαρτιζόταν από τρία μέρη-πίνακες, από τα οποία είχαν διατηρηθεί ο νοτιότερος πίνακας λόγω των παλαιοχριστιανικών επεμβάσεων, καθώς και τμήματα των επιμήκων διακοσμητικών λωρίδων που περιέτρεχαν τους τρεις ψηφιδωτούς πίνακες κατά μήκος των ορίων του διαδρόμου. Ο νότιος ψηφιδωτός πίνακας είναι ο καλύτερα διατηρημένος. Εικονογραφείται με μεταλλική τράπεζα που έχει υποπόδια διακοσμημένα με άνθη και φυτά, πάνω στην οποία έχουν τοποθετηθεί εδέσματα (ανανάδες, τεμάχια άρτου καθώς και η απαραίτητη οικοσκευή). Γυάλινος φανός σε μεταλλικό στήριγμα φωτίζε την τράπεζα, καθώς και τις μορφές που βρίσκονταν διάσπαρτες στο χώρο, όπως τον αίγαγρο κάτω από το τραπέζι και τη γυναικεία μορφή δεξιά αυτού. Πάνω από το εικονιστικό θέμα σώζεται τμήμα γεωμετρικού πλαισίου από κάθετη ταινιωτή σειρά πλοχμών και ενός ρόδακα εγγεγραμμένου σε ορθογώνιο πλαίσιο. Τμήμα από *tabula ansata* διακρίνεται στο βόρειο τμήμα του ψηφιδωτού πίνακα, κάτω από το βόρειο αλυσιδωτό πλαίσιο του πλοχμού. Πιθανώς ο πίνακας έφερε επιγραφή που δεν σώζεται. Το εικονιστικό θέμα του γυάλινου φαναριού αποτελεί μοναδικό σωζόμενο παράδειγμα στη θεματολογία των ρωμαϊκών ψηφιδωτών δαπέδων από τον ελλαδικό χώρο. Η ελεύθερη απόδοση και η διάταξη των θεμάτων, καθώς

Το ανατολικότερο ψηφιδωτό σωζόταν κατά το 1/3 του συνολικού μήκους του δαπέδου του διαδρόμου, λόγω της μετασκευής του χώρου κατά την παλαιοχριστιανική περίοδο. Σημαντική ήταν και η απώλεια τμημάτων των ψηφίδων της

ζωγραφικής σύνθεσης η οποία οφειλόταν κατά κύριο λόγο στη συσσώρευση υγρασίας στους πόρους των κονιαμάτων που είχε ως αποτέλεσμα τη φθορά, τις ρωγμές και την αποκόλληση των ψηφιδών, καθώς και την αποσύνθεση του υποστρώματος. Το φαινόμενο αυτό που οδηγεί στη φθορά ονομάζεται στην ορολογία της συντήρησης τριχοειδής αναρρίχηση, δηλαδή ανερχόμενη υγρασία, που διανύει το υπόστρωμα του ψηφιδωτού και ελευθερώνεται στην ατμόσφαιρα, όπου και εξατμίζεται. Συσσώρευση αλάτων παρατηρήθηκε και στην επιφάνεια των ψηφιδών λόγω της αυξημένης υγρασίας που προέρχεται από τη συμπύκνωση των υδρατμών και τη διείσδυση των χειμερινών ομβρίων υδάτων.

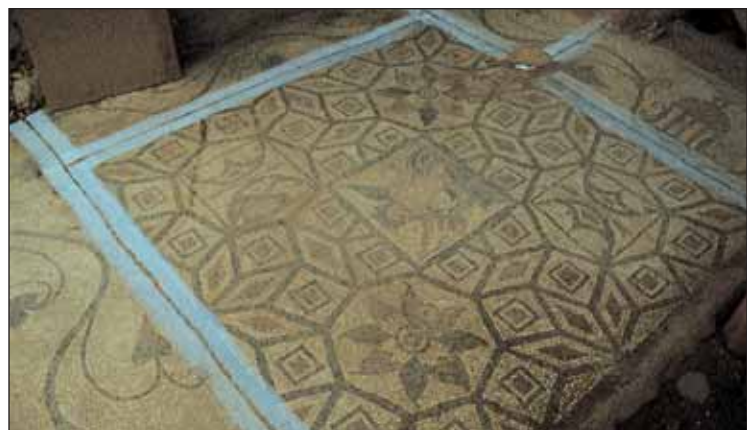
5. Επικόλληση λεπτής γάζας γύρω από τα σημεία γραμμών τεμαχισμού.

- Τα τμήματα που δημιουργήθηκαν από τον προσημειωμένο τεμαχισμό σχεδιάσθηκαν και αποτυπώθηκαν γραφικά και φωτογραφικά.
- Επικολλήθηκαν λεπτές γάζες (εικ. 5) επάνω στο ψηφιδωτό και εκατέρωθεν των γραμμών τεμαχισμού, αφήνοντας μια σειρά ψηφιδών ακάλυπτη. Οι ψηφίδες που αφαιρέθηκαν με τη βοήθεια σουβλιών και μικρών καλεμιών, τοποθετήθηκαν με κόλλα Βιναβίλ επάνω σε λωρίδα υφάσματος (κάμποτο), αριθμήθηκαν και σημειώθηκαν οι θέσεις τους σε σχέση με τα τεμάχια που πρόκειται να αποκολληθούν ώστε να επανατοποθετηθούν σωστά.

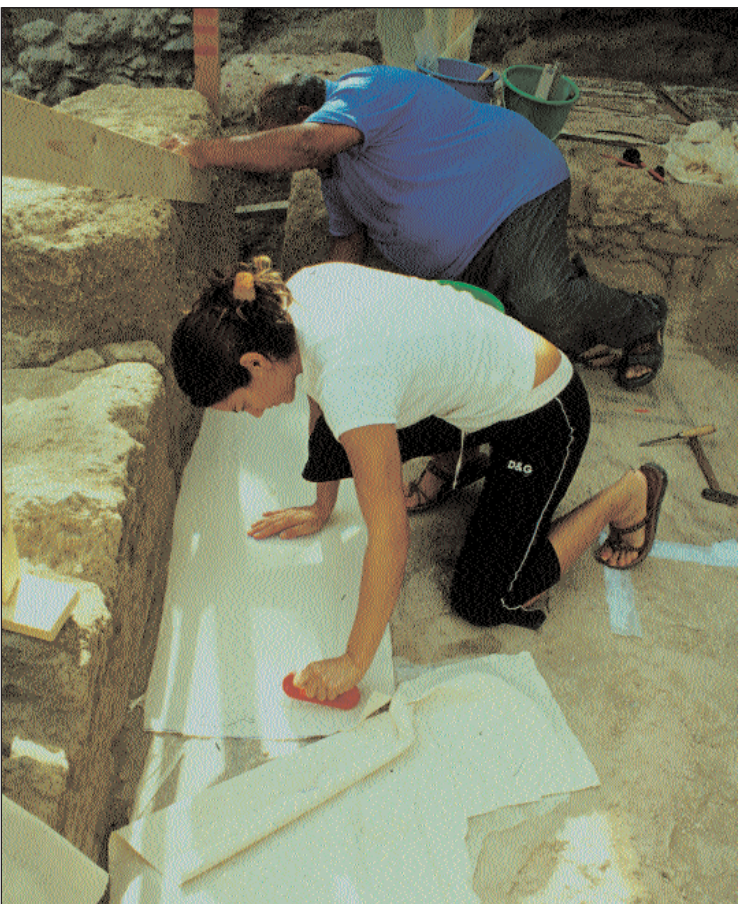
6. Τοποθέτηση και επικόλληση κάμποτου επάνω στο τουλπάνι με δυνατή έκκρουση.

- Τοποθετήθηκε επάνω από το τουλπάνι το κάμποτο με τη βοήθεια της κόλλας Βιναβίλ και πραγματοποιήθηκε δυνατή έγκρουση από σκληρές βούρτσες προκειμένου να εφαρμόσει επακριβώς με το τουλπάνι (εικ. 6). Για την επιτυχή επικόλληση των δύο υφασμάτων, απαιτείται προηγουμένως σταδιακή αποξήρανση της κόλλας με το τουλπάνι.

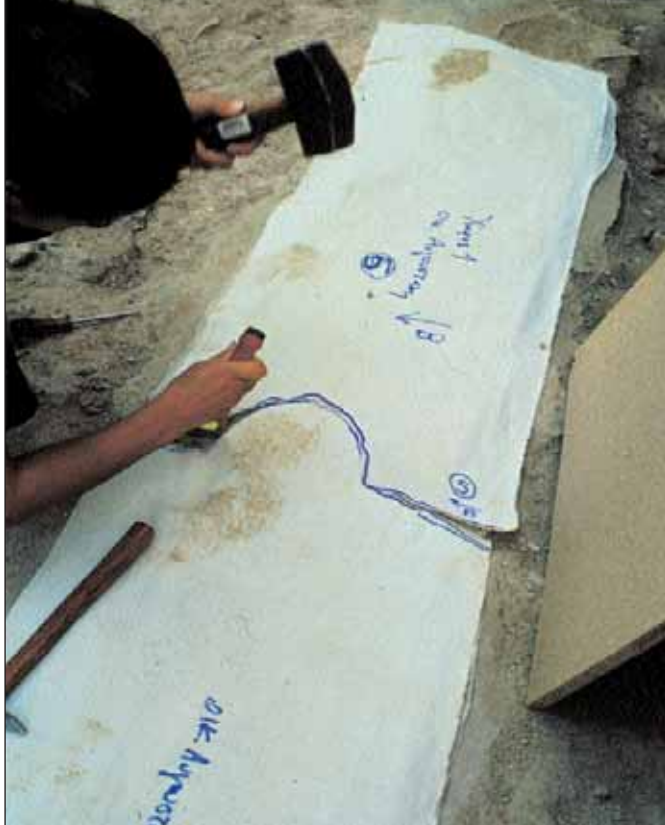
7. Αφαιρούμενοι αρμοί και διαχωρισμός ψηφιδωτής επιφάνειας από το στρώμα υποδοχής τους.

- Στο κενό που σχηματίστηκε από τους αφαιρούμενους αρμούς (εικ. 7), τοποθετήθηκαν καλέμια τα οποία διαχώρισαν

την ψηφιδωτή επιφάνεια και το στρώμα υποδοχής τους από την υπόλοιπη υποδομή. Στα κενά που σχηματίστηκαν μεταξύ τους, τοποθετήθηκαν μεταλλικές λάμες σε οριζόντια και καμπύλη θέση, οι οποίες εισχώρησαν παράλληλα και κάτω από το στρώμα των ψηφιδών. Με τον τρόπο αυτό το ψηφιδωτό αποχωρίστηκε από την υπόλοιπη υποδομή (εικ. 8).

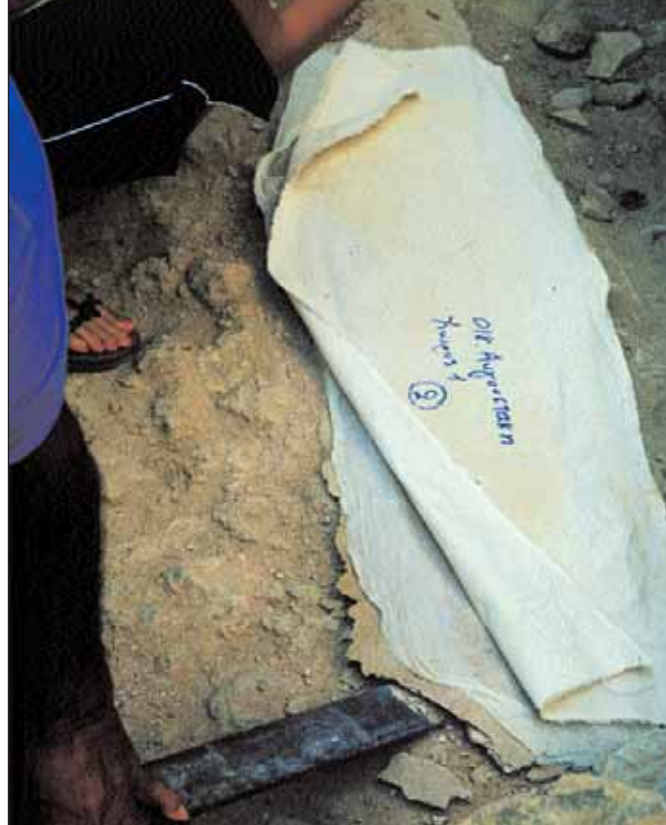
8. Αποχωρισμός ψηφιδωτού από την υποδομή του.

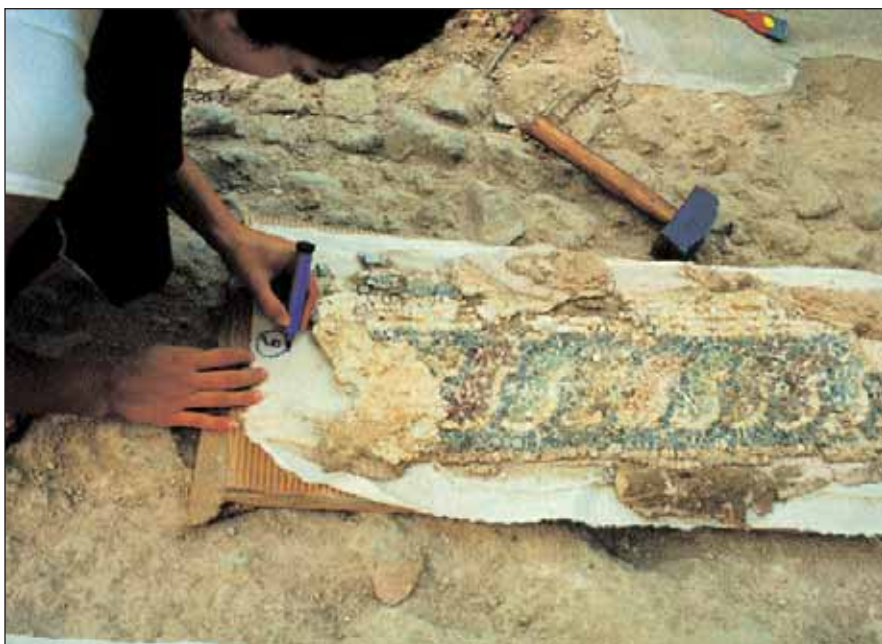
9. Συγκράτηση και αρίθμηση αποκολλημένης ψηφιδωτής επιφάνειας.

- Τα αποκολλημένα τεμάχια τοποθετήθηκαν με το κάμποτο ανάστροφα προς τον ξύλινο πίνακα (νοβοπάν), αφού πρώτα μεσολάβησε κυματιστό χαρτόνι συσκευασίας μεταξύ του νοβοπάν και του ψηφιδωτού ώστε αυτό να μπορεί να αερίζεται μέχρι να συντηρηθεί. Για τη συγκράτηση του ψηφιδωτού επάνω στο νοβοπάν, το κάμποτο στερεώνεται περιμετρικά με καρφάκια και σημειώνεται επάνω στο νοβοπάν ο αριθμός του τεμαχίου (εικ. 9).
